建设项目环境影响报告表

(生态影响类)

项目名称： 衡南县龙溪桥水库除险加固工程项目

建设单位（盖章）： 衡南县龙溪桥水库管理所

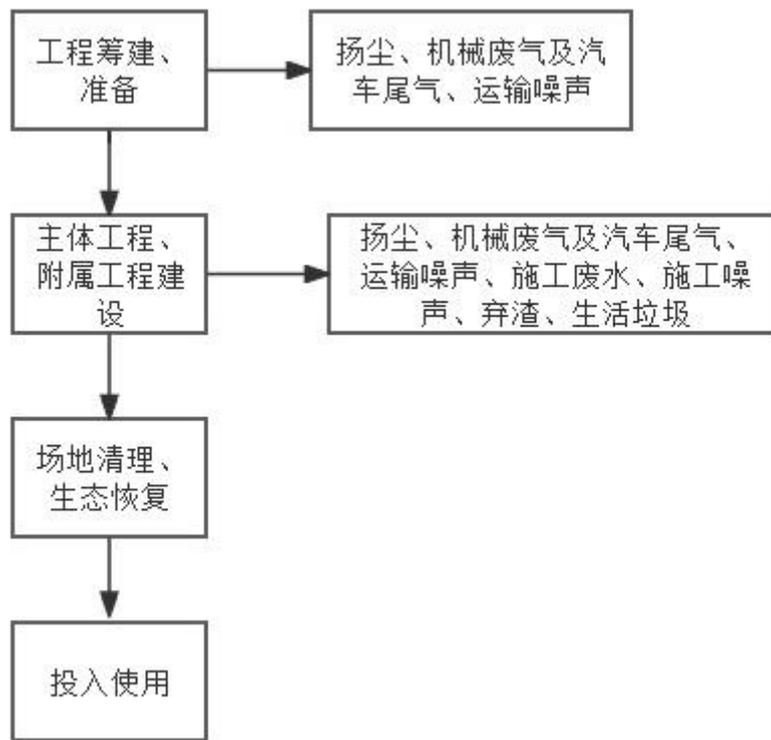
图 2-1 工程施工期工艺流程及产污节点图

施工方案	<p>一、施工条件</p> <p>1、施工交通</p> <p>(1) 对外交通运输</p> <p>龙溪桥水库位于湘江支流龙溪河上游的衡南县东部花桥镇上古村，湘江支流龙溪河上游，距离花桥镇 8.5km，距衡南县 55km。目前有公路可达坝顶，交通方便，运行良好。主要外来物资为水泥、钢筋(钢材)、木材、碎石料、砂料、机电设备等，施工期对外交通以公路为主。</p> <p>(2) 场内交通运输</p> <p>场内交通方面，除主坝有乡村公路与外界相通外，其它各副坝之间均有公路相连，宽 4.5~5.5m。通过相关资料，主坝附近的交通可利用现有的交通道路通行。</p> <p>本工程场内交通主要利用新建防汛公路和原有的道路，施工期间需新修的临时道路主要包括施工工厂与工程区的连接道路和至各输水建筑物进口处的临时道路。</p> <p>施工临时道路采用 15cm 厚泥结石路面，路面宽 5.0m，总长约 1.24km，保证晴雨两通。</p> <p>2、风、水、电供应及通讯</p> <p>本工程施工供风部位主要为石方开挖及混凝土拆除，石方开挖月高峰强度为 0.37 万 m³/月，混凝土拆除月高峰强度为 0.93 万 m³/月，选用 2 台 9m³/min 移动式空压机，随工作面移动布置。</p> <p>本工程主要用水项目有：石方开挖、生活用水等。水库水质较好，可作为施工生产用水。采用离心泵抽取库水，水池储水，φ 50mm 钢管引至各用水点。生活用水抽取库水经处理后使用，或接当地自来水。</p> <p>本工程施工用电主要是灌浆、照明、供风、抽排水等，施工供电从工程区现有供电线路接入。同时根据施工强度及机械设备配备临时变压器及一台 160kW 的柴油发电机备用。</p> <p>二、主体工程施工</p> <p>本工程主体工程施工包括主坝、副坝、溢洪道、灌溉洞等工程。工程施工期流程和污染物产生节点如下图所示：</p>
------	--

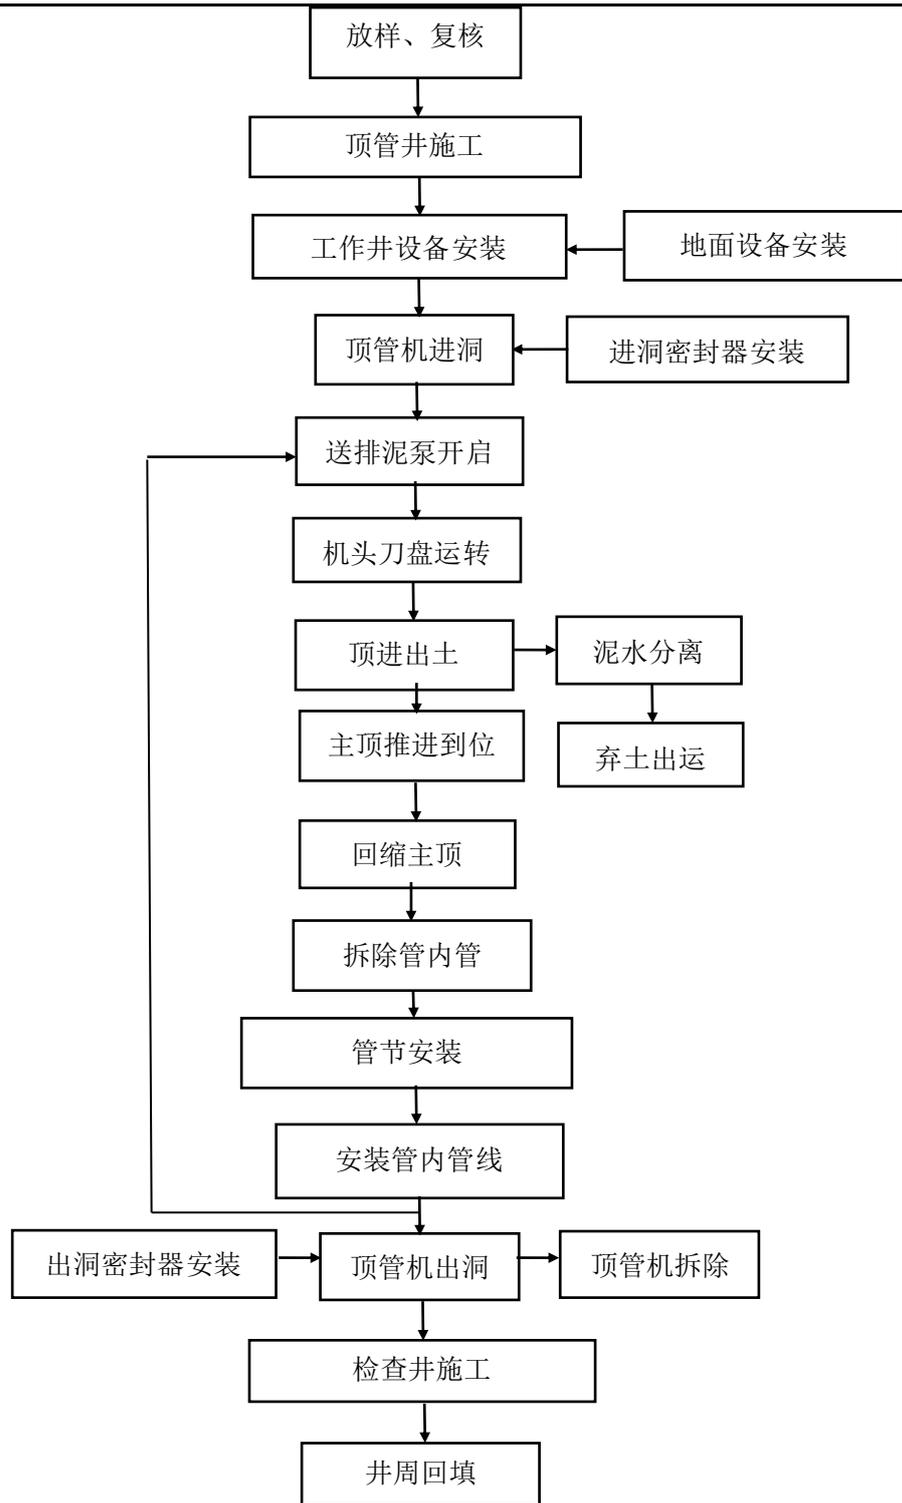
图 2-2 涵管顶管工程施工流程

(3) 施工总体流程
