建设项目环境影响报告表

项目名称： 衡南县珠玉寺水闸除险加固工程

建设单位（盖章）： 衡南县水旱灾害防御事务中心

编制日期： 2024年7月

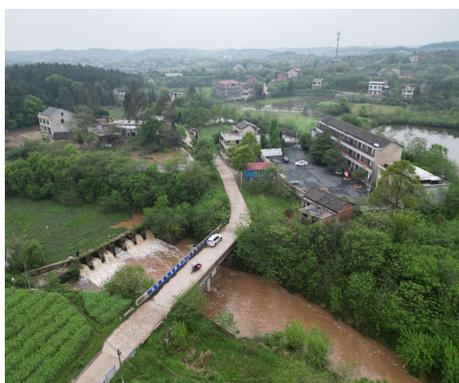
珠玉寺水闸现状

溢流闸坝段闸孔有 7 孔，断面尺寸为 2.2x1.0m（宽 x 高）。闸孔为无闸门，无启闭设施。

水轮泵房位于闸左段，原有 2 台水轮泵，因年久失修、被洪水损毁而废。

（1）闸墩为浆砌石砌筑，经多年运行后，闸墩大部分砂浆存在脱落现象，砌石风化严重；闸体由于长时间被河水冲刷，局部已开裂，出现砼块脱落现象。
